Regard sur le béton

RESTAURATION DE LA « TOUR DES PUCELLES » À ZICHEM

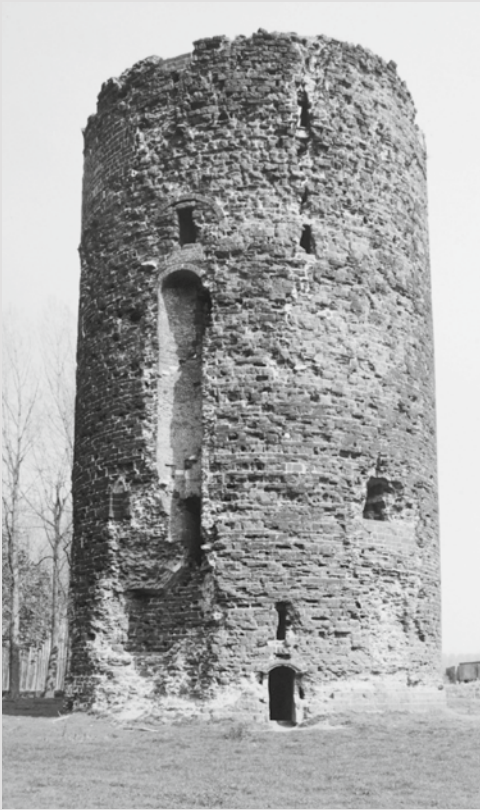
La Tour des Pucelles en 1981
Photo © Agentschap Onroerend Erfgoed
